# Erfassung von Abflüssen im Norden Brandenburgs im Jahr 2023

Einzugsgebiete der Oberen Havel und der Ucker

## **Erläuterungsbericht**

**BIUW** Ingenieur GmbH

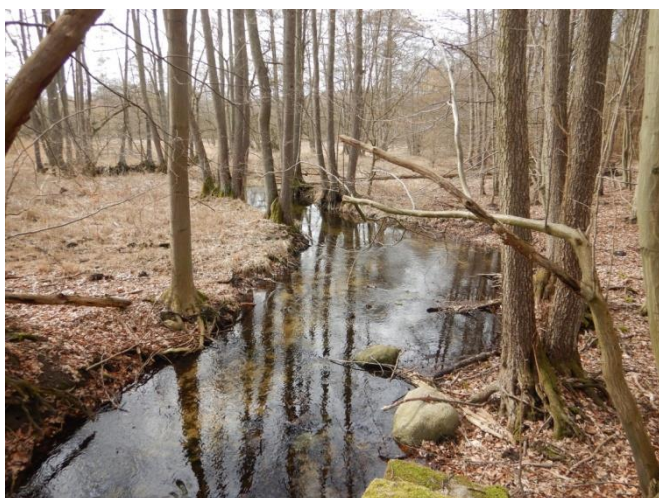
Abb. 1: „Strom“ unterhalb des Krewitzsee (Messpunkt 24) im März 2023 (Abfluss: 190 l/sek.)

Die stark schwankenden Abflüsse zwischen Sommer- und Winterhalbjahr zeigt beispielsweise ein Messpunkt im Strom unterhalb des Krewitzsees.

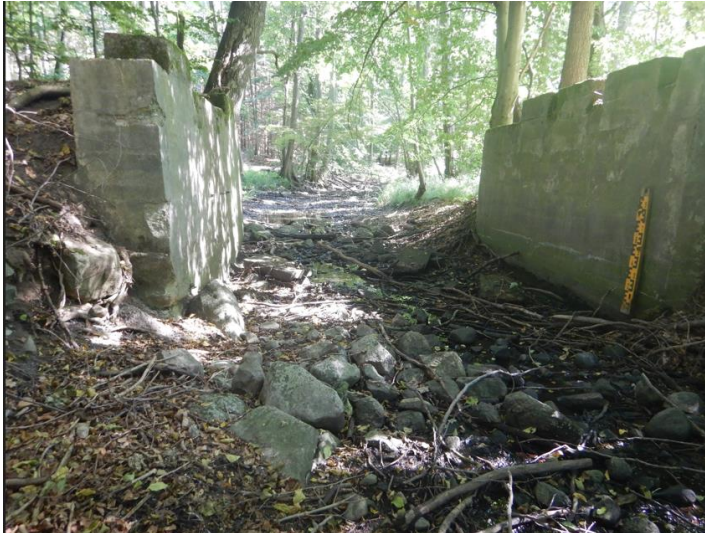
Abb. 2: „Strom“ unterhalb des Krewitzsee (Messpunkt 24) im September 2023 (Abfluss: 0 l/sek.)
